## Beispiel Videoendoskopie (Kamerabefahrung):

In diesem Beispiel wurde das Büro **UMBRELLA Engineering** durch eine Berliner Hausverwaltung damit beauftragt festzustellen, was die Ursache eines Feuchtigkeitsausfalls an der Decke oberhalb eines Balkonfensters im Bereich einer Balkonentwässerungsleitung in einer Wohneinheit eines Mehrfamilienhauses, Baujahr 1992, ist.

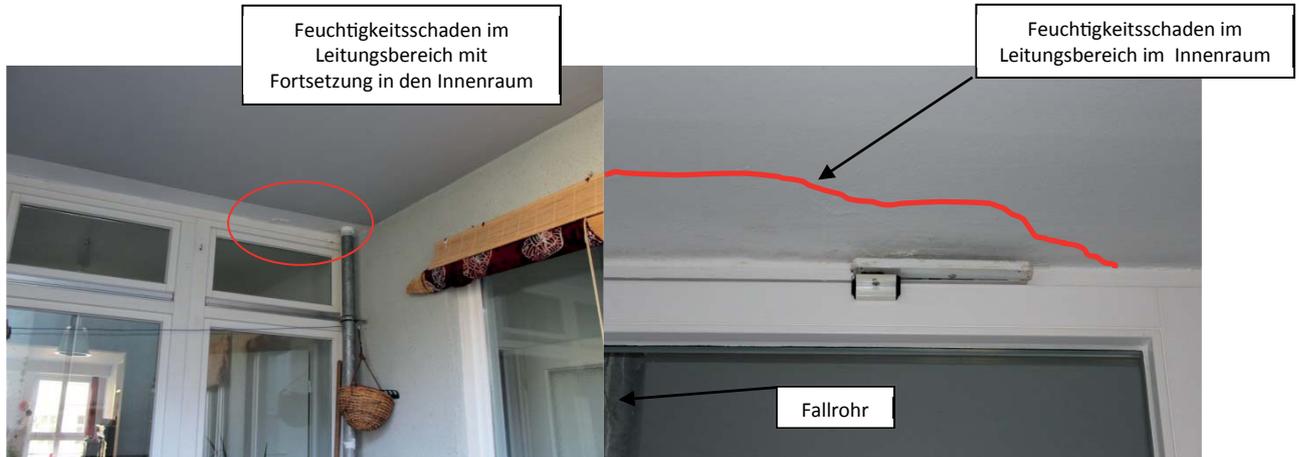
Feuchtigkeitsmessungen mittels Hochfrequenzmessverfahren (Mikrowellen) haben als Einzelmessungen an Oberfläche und Volumen ergeben, dass verhältnismäßig geringe Werte an der Oberfläche vorhanden sind, diese aber zum Fallrohr hin ansteigen.

Im Volumen wurden deutlich höhere Werte gemessen, welche ebenfalls zum Fallrohr hin ansteigen.

Die Ergebnisse gaben somit Hinweis darauf, dass der Feuchtigkeitsschaden mit dem Fallrohr in Zusammenhang steht.

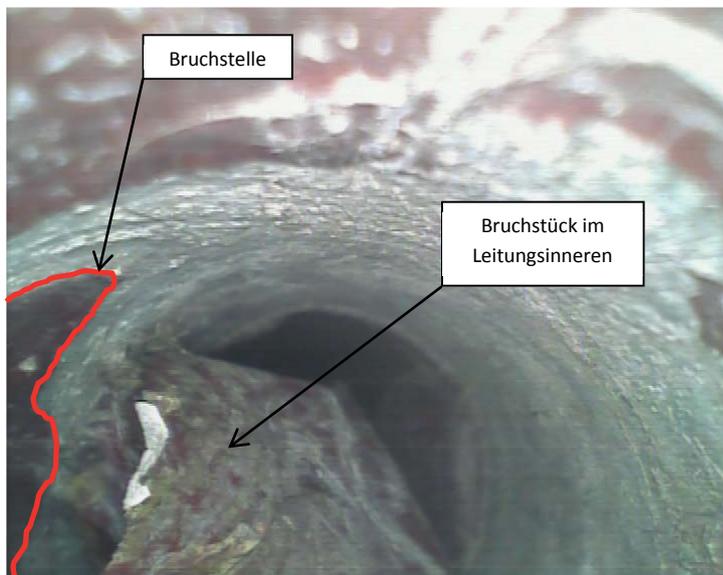
Mittels der videoendoskopischen Untersuchung, der sog. Kamerabefahrung, konnte in der Deckenebene zwischen der betreffenden Wohneinheit und der darüber liegenden festgestellt werden, dass hier ein Stück der Balkonentwässerungsleitung von nicht unerheblicher Größe in das Leitungsinnere hineingebrochen ist.

Wie es zum Einbruch kam, konnte zu diesem Zeitpunkt nicht geklärt werden, jedoch war damit die Ursache für den Feuchtigkeitsschaden gefunden.

Zur Behebung des Schadens und zur Verhinderung weiterer Schädigungen der Bausubstanz muss hier die Leitung mit nicht unerheblichem Aufwand saniert bzw. ausgetauscht werden.
