- Bauwerksdiagnostik/-prüfung im Massiv-, Stahl- und Holzbau
- Thermografische Untersuchungen
- Zertifizierte Sachverständige für Schäden an Gebäuden im Massiv-, Stahl- und Holzbau
- Zertifizierte Sachverständige für Holzschutz
- Tragwerksplanung

Beispiel Rasterfeuchtemessung in Verbindung mit Thermografie:

Beispiel Videoendoskopie (Kamerabefahrung):

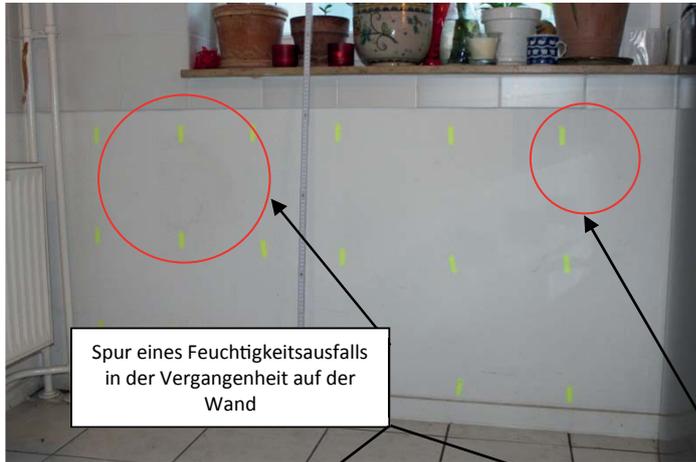
Anlass gaben dabei Beschwerden der Nutzer über Feuchtigkeitsflecken in der Brüstung unterhalb des Küchenfensters.

Zur Feststellung von möglicher Feuchtigkeit in der Wand wurde auf diese mittels Markierungsaufkleber ein Messraster von 25 x 25 cm aufgetragen.

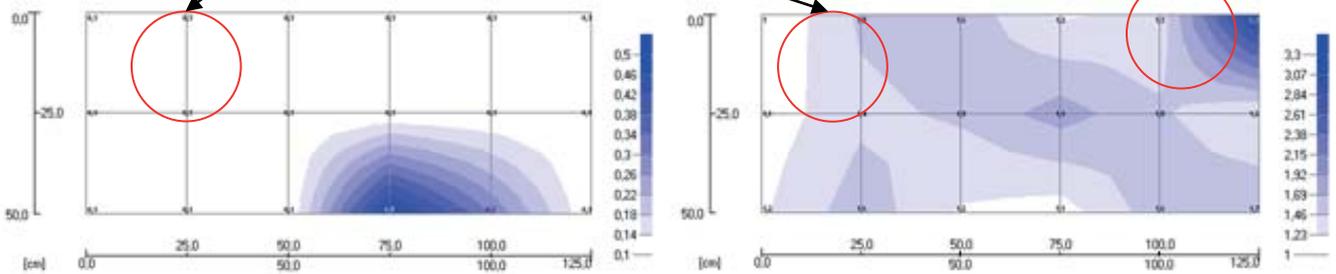
Die Auswertung der Messergebnisse ergab dabei im Volumen keine nennenswerten Feuchtigkeitswerte, auf der Oberfläche jedoch etwas erhöhte Werte.

Grafische Darstellung der Auswertung der Rasterfeuchtemessung links im Volumen und rechts an der Oberfläche.

Dieses Ergebnis weist eindeutig darauf hin, dass sich hier in der Raumluft enthaltene Feuchtigkeit auf der Wandoberfläche absetzt.

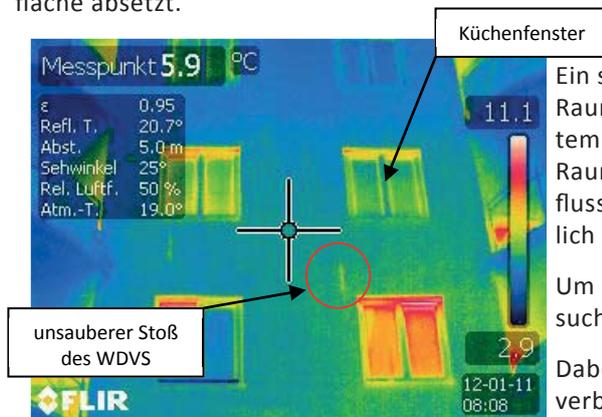
Ein solcher Ausfall stellt sich ein, wenn ein bestimmtes Verhältnis von Raumlufttemperatur, Raumluftfeuchtigkeit und Oberflächentemperatur des Bauteils erreicht wird. Raumlufttemperatur und Raumluftfeuchtigkeit werden hauptsächlich durch den Nutzer beeinflusst, während die Oberflächentemperatur des Bauteils hauptsächlich durch den Bauteilaufbau (Material, Dämmung etc.) beeinflusst wird.

Dabei wurde von außen festgestellt, dass die Stöße des Wärmedämmverbundsystems (WDVS) unsauber ausgeführt wurden, so dass die Brüstung hier stärker auskühlen kann.

In Verbindung mit einem ungünstigen Nutzerverhalten (gemessene Raumtemperatur im Schnitt 16,5 °C und mangelnde Lüftung) führt dies hier zu ausfallender Feuchtigkeit an der Wandoberfläche.

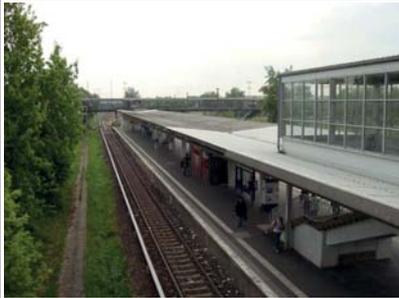
Maßnahme:	Gutachterliche Stellungnahme zum baulichen Zustand von Stahlbeton- und Stahlstützen einer Bahnsteigüberdachung
	Ort:	S-Bhf. Marzahn, Berlin, Deutschland
	Zeitraum:	2010
	Leistung(en):	Bewehrungsdetektion, Ermittlung der Betondeckung, Gutachterliche Stellungnahme

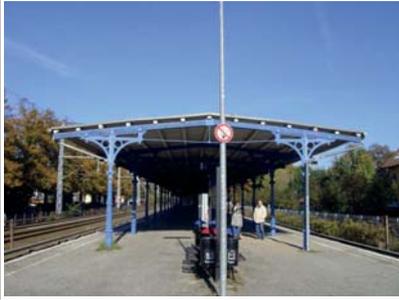
Maßnahme:	Sanierung einer Bahnsteigüberdachung
	Ort:	S-Bhf. Zeuthen, Berlin, Deutschland
	Zeitraum:	10/2010 bis 07/2011
	Leistung(en):	Tragwerksplanung

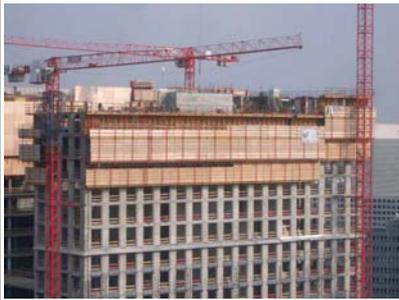
Maßnahme:	Horizontale Befestigung von Kranelementen an einem Gebäude
	Ort:	Mergenthalerallee, Eschborn, Deutschland
	Zeitraum:	2009
	Leistung(en):	Tragwerksplanung
